**KAYA OYMA YAPILARIN MÜHENDİSLİK JEOLJİSİ
VE SAYISAL MODELLENMESİ**

**Jeoloji Anabilim Dalı
Yüksek Lisans Tezi**

**Haziran 2019
NEVŞEHİR**

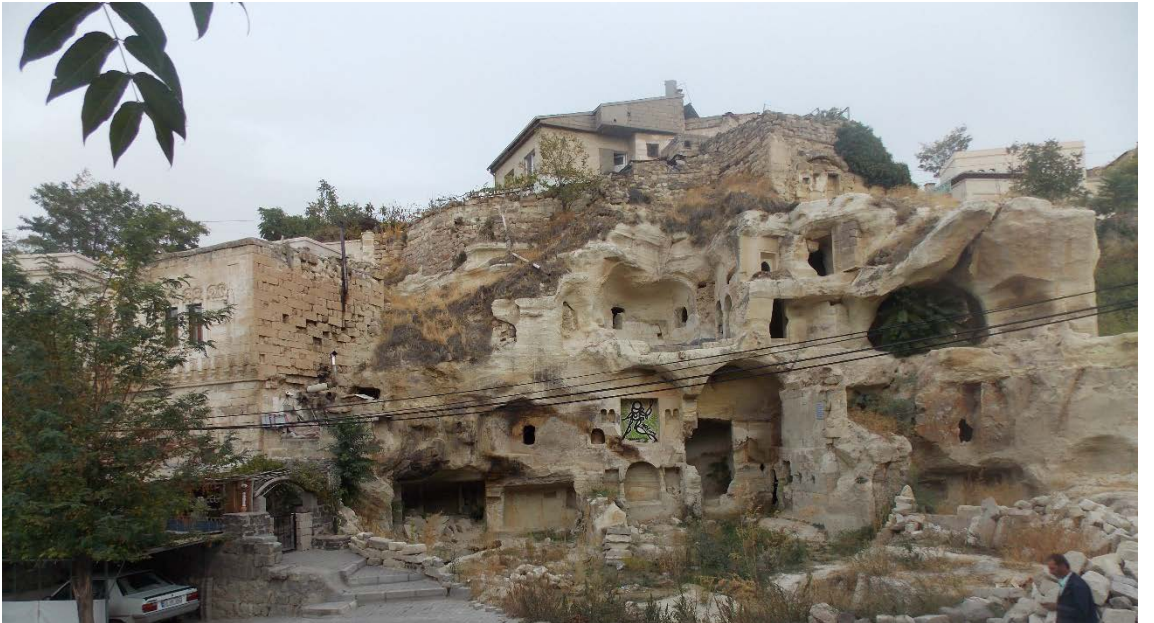
Yapılan çalışmalar, tapu kayıtlarında Nevşehir İli, Ürgüp İlçesi, Mustafapaşa Köyü, Köyiçi Mevkii, 43 pafta, 4785 numaralı parselde bulunan kaya oyma yapıda gerçekleştirilmiştir. Yapım tarihi kesin olarak bilinmeyen kaya oyma yapı bölge halkından alınan bilgilere göre konut olarak kullanılmakta olup yaklaşık son kırk senedir yapısal sorunları nedeni ile terk edilmiş ve kullanılmamaktadır (Resim 1.1). İnceleme alanı Mustafapaşa köyünün merkezinde yer almaktadır.

Resim 1.1 İnceleme alanındaki kaya oyma yapılara ait genel görünüm

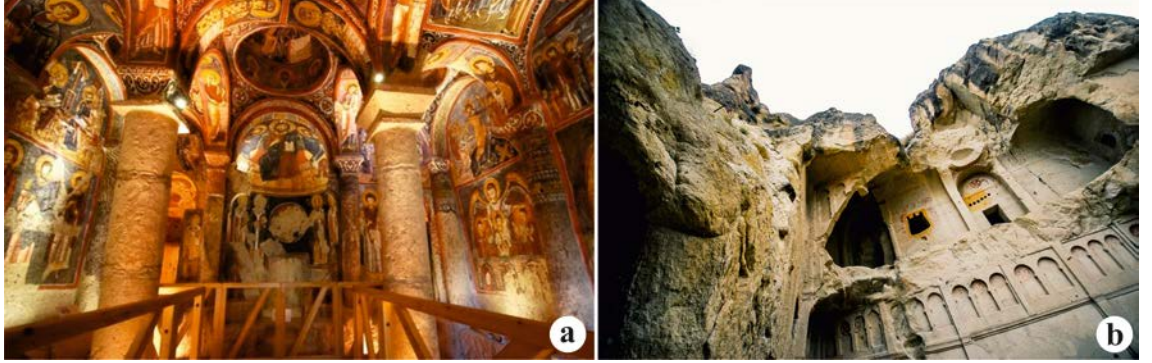
Resim 1.2 Kayadan oyma kilise örneği, iç görünümü (a), dış görünümü (b)

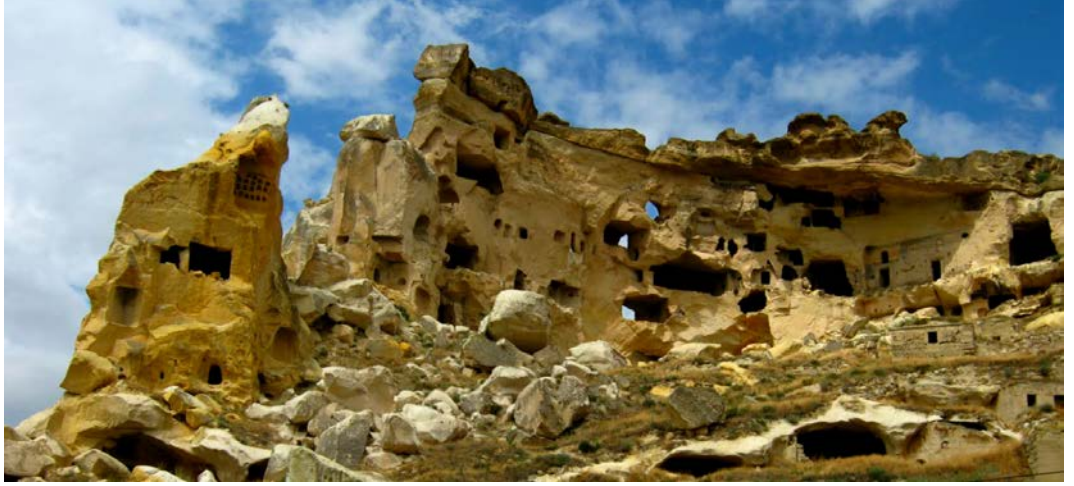
Kapadokya bölgesindeki tarihi kaya yerleşimleri yamaç veya yarı-yeraltı yerleşimleri ve yeraltı yerleşimleri olmak üzere iki ana sınıfa ayrılabilir. Yamaç kaya oyma yerleşimleri çoğunlukla dik tepeler ve vadiler boyunca bölgenin orta kesimlerinde Nevşehir, Zelve ve Göreme, güney batıda ise Ihlara Vadisi civarlarında bulunmaktadır [10]. Bu tip yerleşimlerde boşluklar arasındaki bağlantının sağlanması için kaya içerisine oyulmuş koridorlar ve basamaklar da yer almaktadır (Şekil 1.3). Topoğrafyanın eğimli yapısı, yüzey suları ve jeolojik faktörlere bağlı olarak söz konusu yamaç kaya oyma yerleşimleri, çökme, kaya düşmesi gibi nedenlerden dolayı afete duyarlı alanları

Resim 1.3 Yamaç ve yarı-yeraltı kaya oyma yapıların genel görünümü

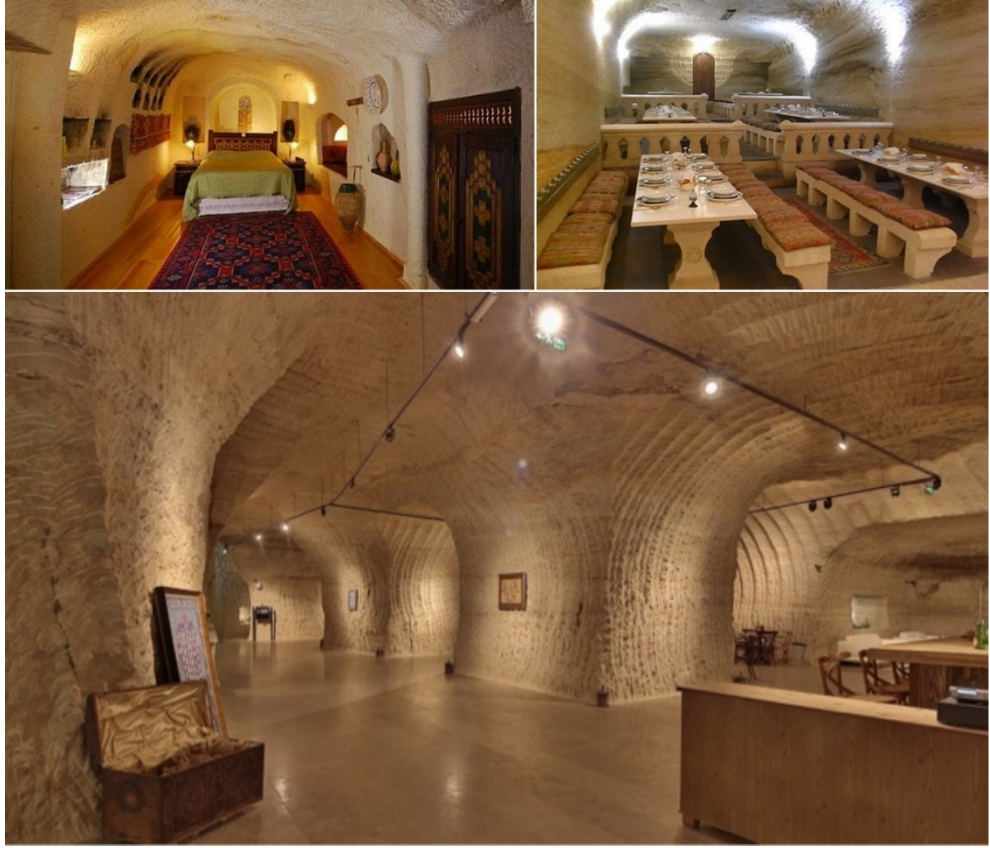
Resim 1.6 Kayadan oyma otel, restoran ve müze genel görünümü

ürünleri 4-10°C arasında tutmaktadır. Kapadokya bölgesinde yapılmış olan kayadan oyma otel, müze ve restoran örnekleri Şekil 1.6'da, yeraltı deposuna ait bir görünüm ise Şekil 1.7'de verilmektedir.

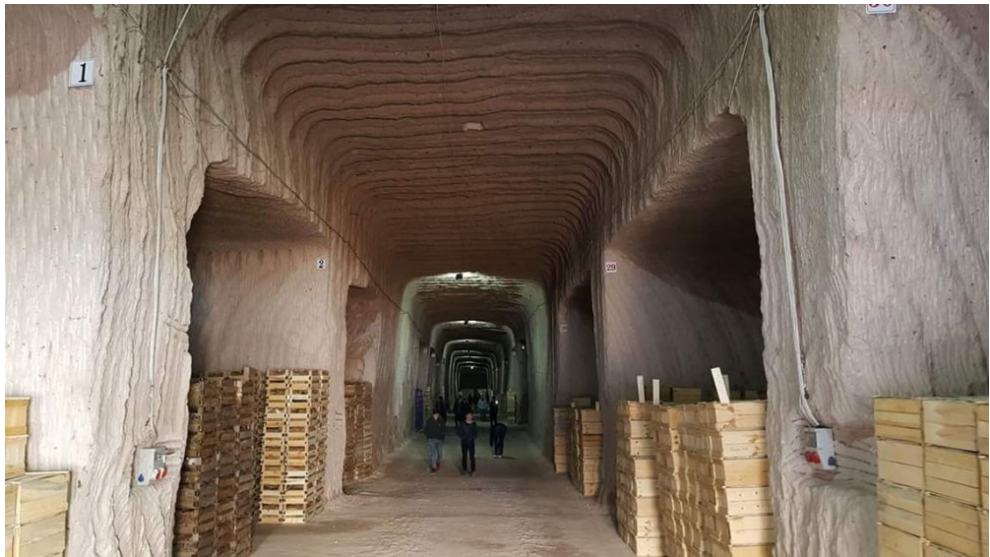
Resim 1.7 Kayadan oyma depo genel görünümü

Bölgedeki yeraltı depolarının çoğu genelde 100-1000 tonluk bir ya da birkaç galerilik küçük ve orta ölçekli depolar halinde Kavak, Ortahisar, Şahinefendi, Kelah, Kaymaklı, Mazi, Nar ve Çat köyleri mevkiilerinde açılmıştır. Son yıllarda ise projeli tesis edilen 5000-20000 ton kapasiteli depolar patates endüstrinin gelişimi ile birlikte artmıştır. Yeraltı depoları, yapısal olarak 2-3 metre kalınlığındaki kolon ve duvarların termal yalıtımı ile duraylı bir depo içi sıcaklığına sahip olup, yıl boyunca yeraltında depolanan

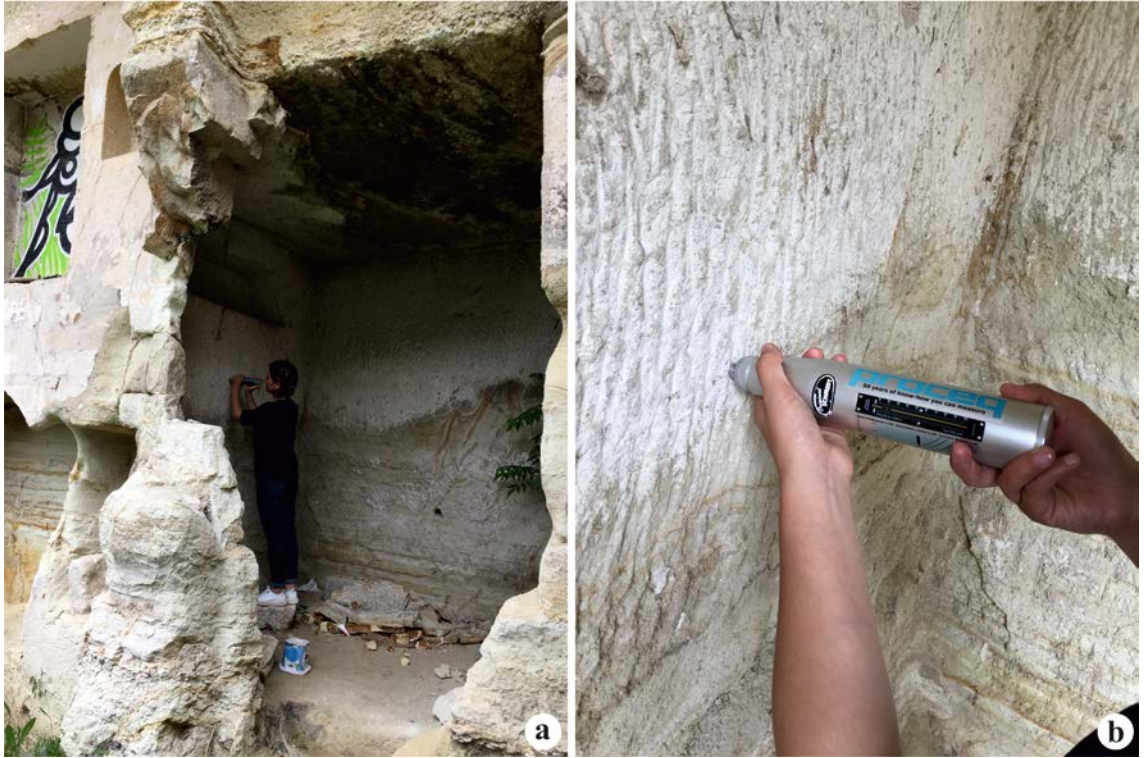
Resim 3.2 Schmidt çekici ile arazide yüzey sertliğinin belirlenmesi

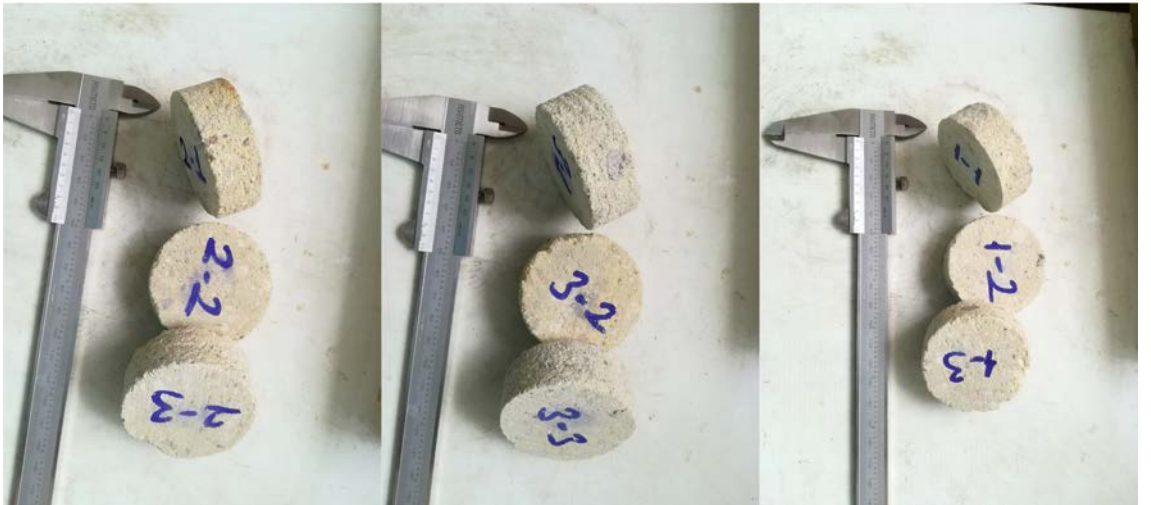
Resim 3.3 Birim hacim ağırlık deneyleri için hazırlanan örnekler

Birim hacim ağırlık deneyi ile alandan alınan karot örneklerin kütleli biriminin hacimsel ağırlığını ortaya koymayı sağlar. Silindirik karot numuneleri çapı ve boyu, ölçüm kumpası kullanılarak birbirlerine dik iki ayrı yönde ölçülür ve elde edilen değerlerin ortalaması hesaplanır. Karot numunelerinin boyu ve çapından numunenin hacmi hesaplanır. Numune hassas terazide tartılır. Kuru yoğunluk ve kuru birim hacim ağırlık tayinlerinde ise, numune 105°C’de fırında en az 12 saat kurutulmasından sonra ağırlık ölçümü yapılır [21].

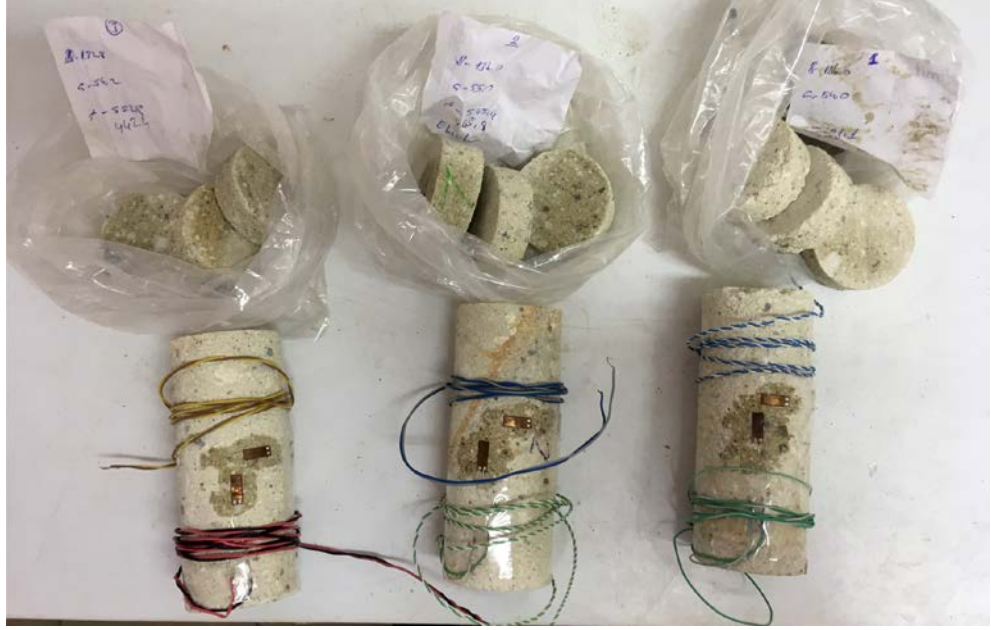
Resim 3.5 Örnekler üzerine strain gauge yerleştirilmesi

Elastisite modülü ve poisson oranı, alınan karot numunelerinin tek eksenli basınç deneyi sırasında belirlenmiştir. Elastisite Modülü; malzemeye uygulanan gerilmenin, uygulanan gerilmeden dolayı meydana gelen birim şekil değişimine oranıyla elde edilir. Deney yapılırken uygulanan yük manometreden okunurken, oluşan deformasyonlar gerinim ölçer kadranından (strain gauge – elektirksel yöntem) okunmuştur. Poisson Oranı; bir malzemenin elastik bölgede yanal ve aksenal elastik birim şekil değişimlerinin oranı ile elde edilen bir sabittir. Poisson oranının belirlenmesi için aksenal deformasyonun yanında yanal deformasyonun değeri de kayıt edilmiştir [21].

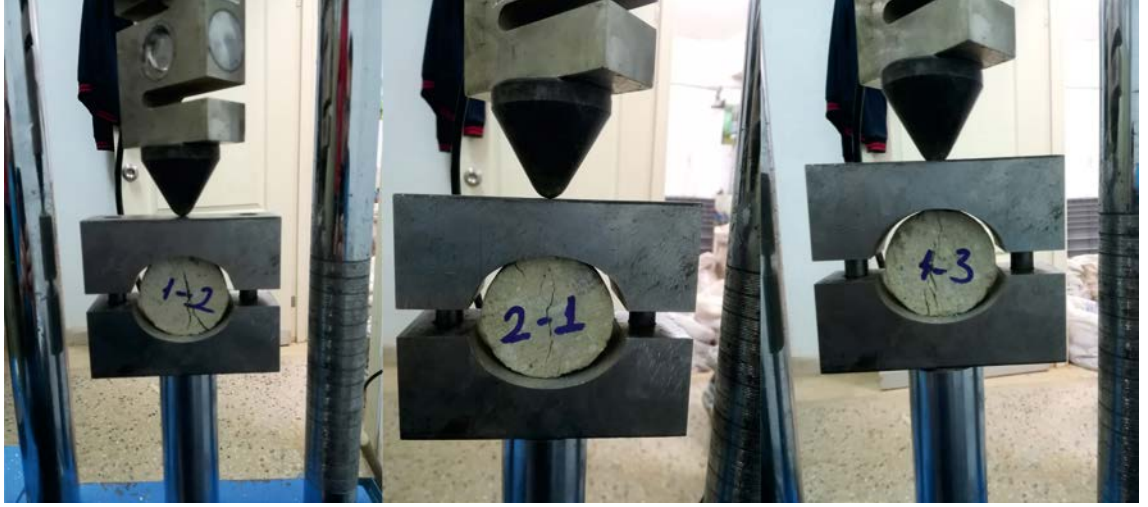
Resim 3.6 Brazillian deneyi

İgnimbrit örneklerinin çekme dayanımı brazilian çekme deneyi ile belirlenmiştir. Numune hidrolik pres ve çelik çeneden oluşan düzenekle yüke maruz kalarak ezilmektedir. Kırılma anında deney parçasına yaklaşık olarak 10° 'lik bir açıyla temas eden iki adet çelik çene bulunmaktadır. Kalınlıkları kendi yarıçaplarına eşit olacak şekilde çapları en az 54.7 mm olarak hazırlanan numunelerin yüzeyleri birbirine paralel ve düşey eksene dik olacak şekilde hazırlanmıştır. Hidrolik prese bağlı olarak yük ve deformasyonu otomatik kaydeden programda kaydedilen verilerden numunelerin kırıldığı andaki yük değerleri (F_c) kayıt edilmiştir. Deney yöntemi olarak ISRM (2007)'nin önerdiği yöntemler kullanılmıştır [21]

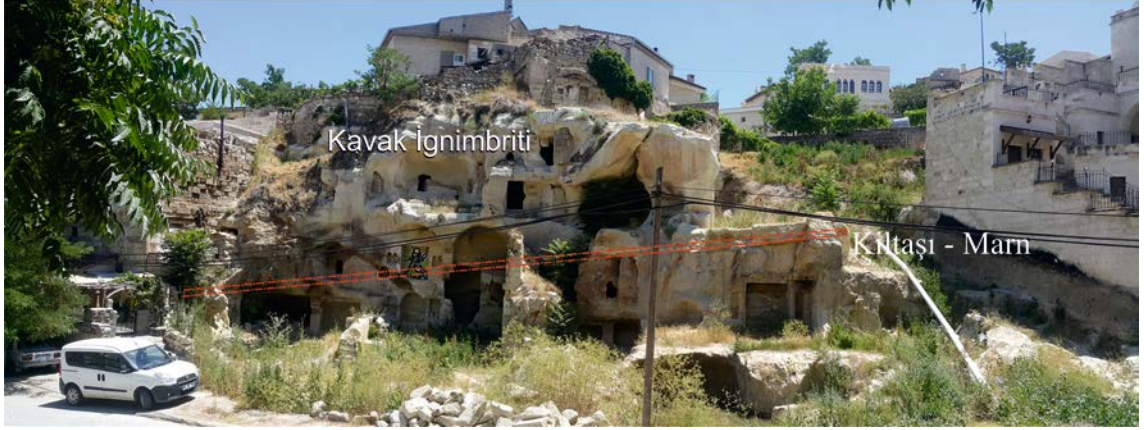
Resim 4.1 İnceleme alanı jeolojik birimi

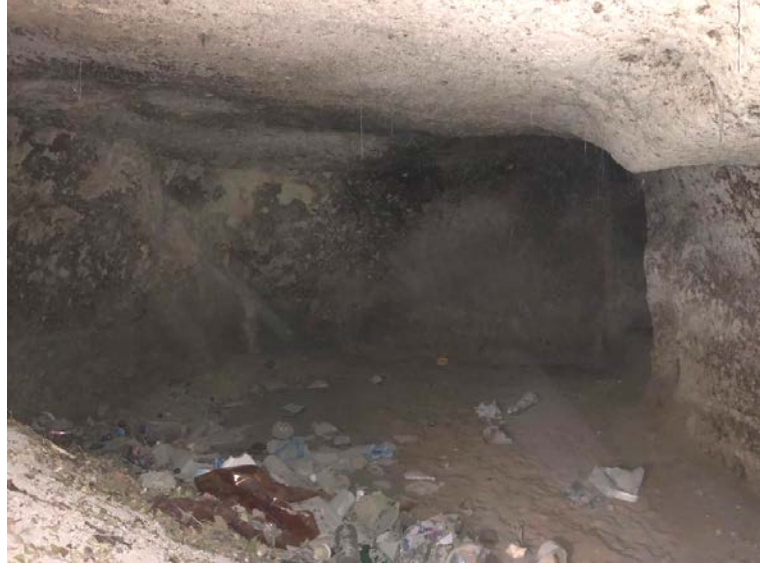
Resim 4.2 201 nolu oda genel görünümü

201 Kaya oyma oda yaklaşık 2 m yüksekliğinde, 4 m genişliğinde ve 7 m uzunluğundadır. Mekanda tavan, taban ve duvarlar ıgımbirit kayadır. Mekanın yaklaşık alanı 31.50 m² olarak hesaplanmıştır. 202 ve 203 nolu odaların kuzeydoğusunda yer alan mekânın, 202 nolu odası ile kaya içerisine oyulmuş küçük bir geçişe sahiptir. 201 nolu odanın kuzeyinden inceleme alanındaki yapıların üst kotundan dışarı ile bağlantısını sağlayan bir girişi mevcuttur. 201 nolu mekânın içerisinde gözle görülebilir belirgin süreksizlikler gözlenmemiştir. Kaya yüzeylerinde ufalanma ve

kavlaklanma sorunları gözlenmektedir (Resim 4.2).

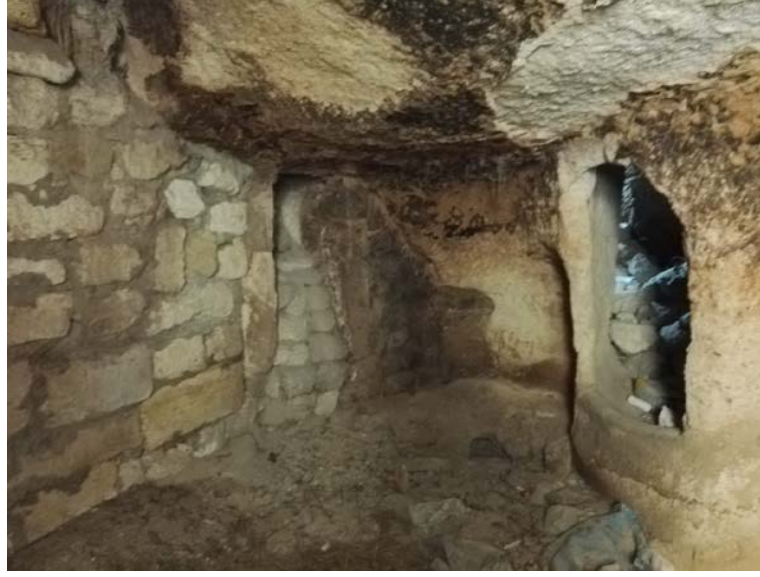
Resim 4.3 202 nolu oda genel görünümü

202 nolu Kaya oyma oda; 203 nolu odanın kuzey doğusunda, 201 nolu odanın ise güney batısında yer almaktadır. Belirli bir forma sahip olmadan oyulan odanın 203 nolu oda ile bağlantısını sağlayan geçiş kesme taş duvar ile örülmüş olup, duvarın dairesel formu 203 nolu mekanı oluşturan dairesel formun dış kasnağı 202 nolu odaya bakmaktadır. Mekanda tavan, taban ve duvarlar ignimbiritdir. Mekanın ortalama uzunluğu 5 m ölçülürken, ortalama genişliği ise 3 metre civarında ölçülmüştür. Mekanın alanı yaklaşık 19 m²'dir. Mekanda gözle görülebilir süreksizlikler bulunmamaktadır. Yapının duvarında ve tavan bloğunda kavlaklanma sorunları gözlenmektedir (Resim 4.3).

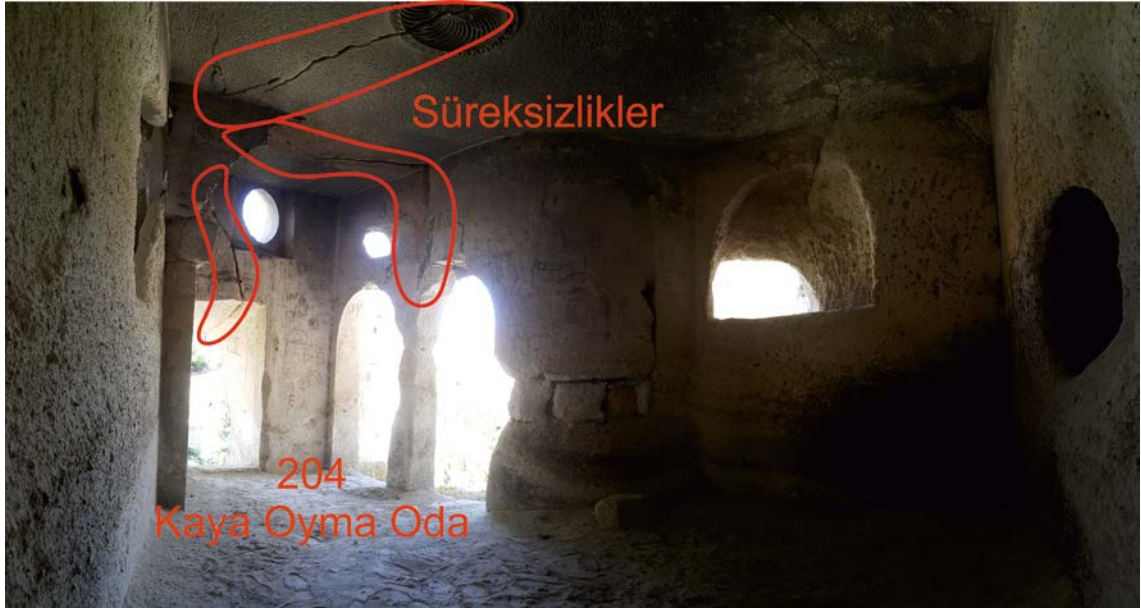
Resim 4.5 204 nolu oda genel görünümü

Rölöve projesinde 204 nolu Kaya Oyma Oda olarak tanımlanan hacim ignimbirit birim içerisinde açılmış kısmi kesme taş duvarları da mevcut bir mekandır. Mekanın tavan ve tabanı tamamen kaya olup 203 oda geçişini sağlayan çift kemerli kapı ve ilişigindeki duvar kesme taş ile örülmüştür. Kaya oyma mekanın tavan et kalınlığı rölöve projesi üzerinden ortalama 1.7 m olarak hesaplanmıştır. Oda tabanında ise odanın batı girişi olan kaya oyma kapı taban kaya et kalınlığı 1 m iken, odanın iç kısımlarında; tabanda Z06 Kaya Oyma Odanın hacmine kadar yaklaşık 4.5 m taban kaya et kalınlığı proje üzerinden hesaplanmıştır. Fakat bu mesafe içinde alanda temizlik yapılmadığı için olması muhtemel kaya oyma hacim gözlenmemektedir (Resim 4.5).

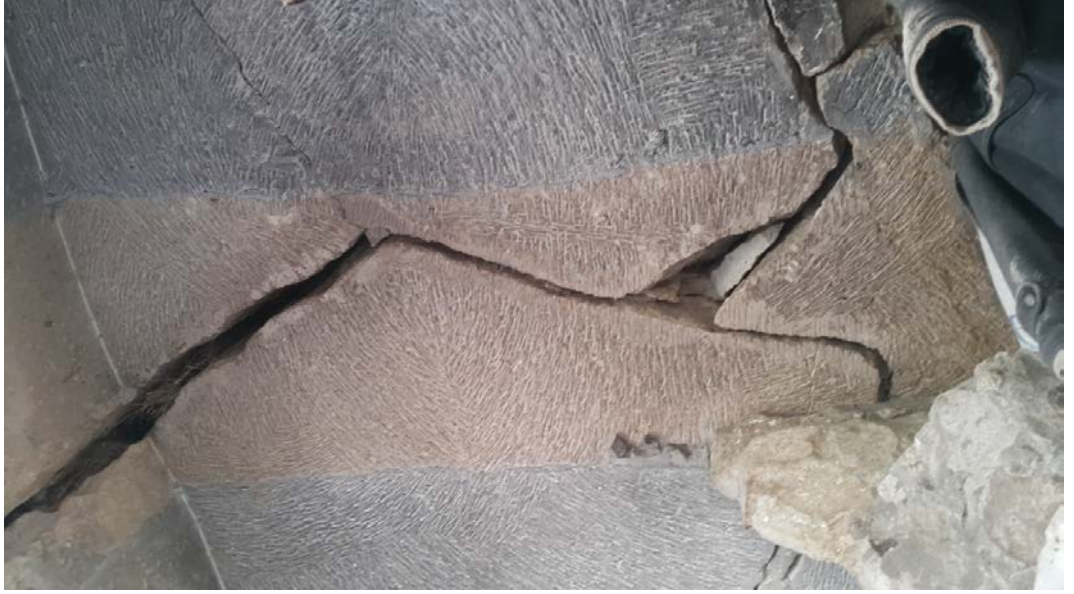
Resim 4.6 204 nolu oda tavan bloğunda yer alan açıklığın genel görünümü

204 kaya oyma odada en geniş yerinde 6 m uzunluğunda ve 4 m genişliğinde yaklaşık 20 m²'lik bir tavan açıklığı mevcuttur. 204 nolu kaya oyma mekânı boydan boya kesen süreksizlik ve bununla ilişkili küçük ölçekli çatlaklar tavanda, yan duvarlarda ve tabanda gözlenmektedir. Süreksizliklerin açıklıkları 1.0 cm'ye kadar ulaşabilmektedir. Süreksizlikler genel olarak dolgusuz olup, yer yer küçük ölçekli dolgular gözlenmektedir. Bunlar kaya oyma mekânın kuzey-doğu ucunda yer alan ve 203 odayı

gören pencerenin üzerinde yer alan süreksizliklerde daha belirgindir (Resim 4.6, 4.7).

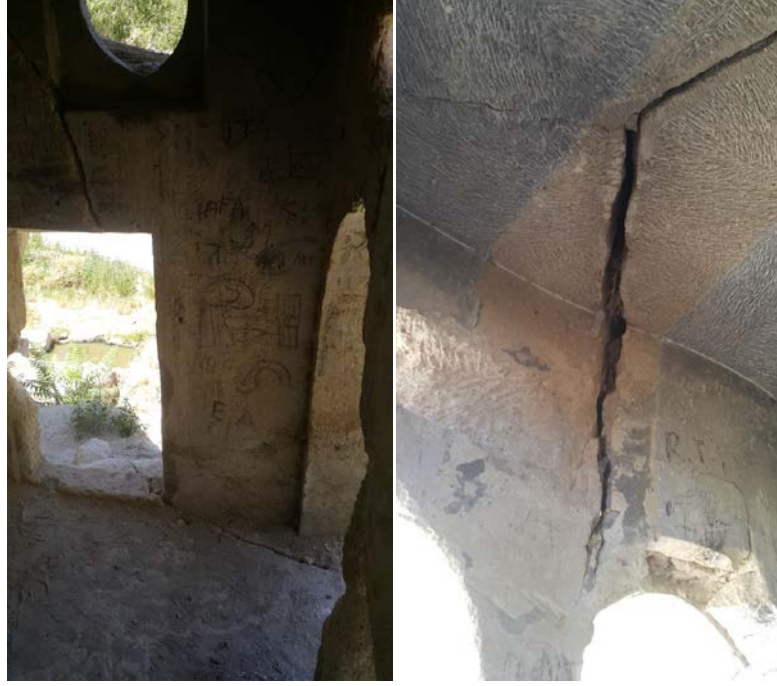
Resim 4.7 204 nolu odad tavan ve duvarında yer alan açıklığın genel görünümü

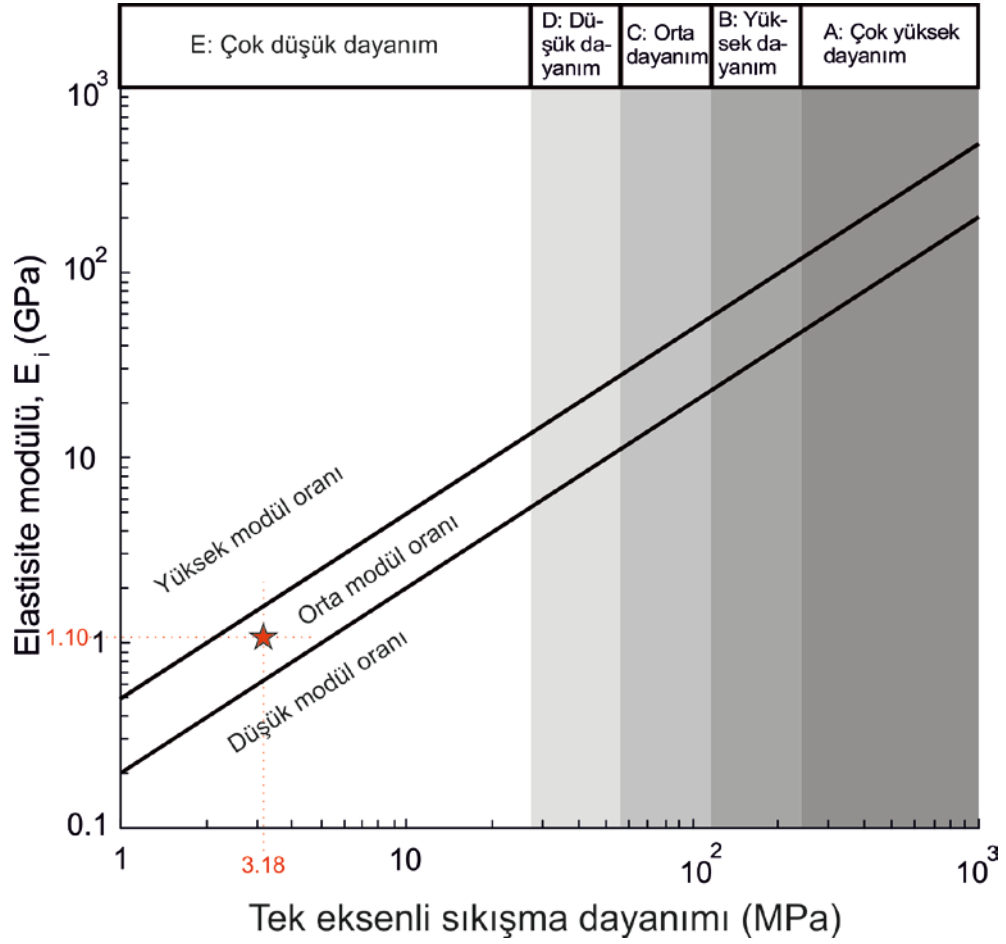
Şekil 4.3 İgnimbirit için modül oranının sınıflamasına göre belirlenmesi.

İnceleme sahasındaki ignimbirit, Deere ve Miller tarafından önerilen birleştirilmiş mühendislik sınıflamasına göre değerlendirildiğinde, söz konusu ignimbirit kayasının elastisite modülü değeri açısından “orta” modül oranına sahip olduğu görülmektedir (Şekil 4.3) [30].

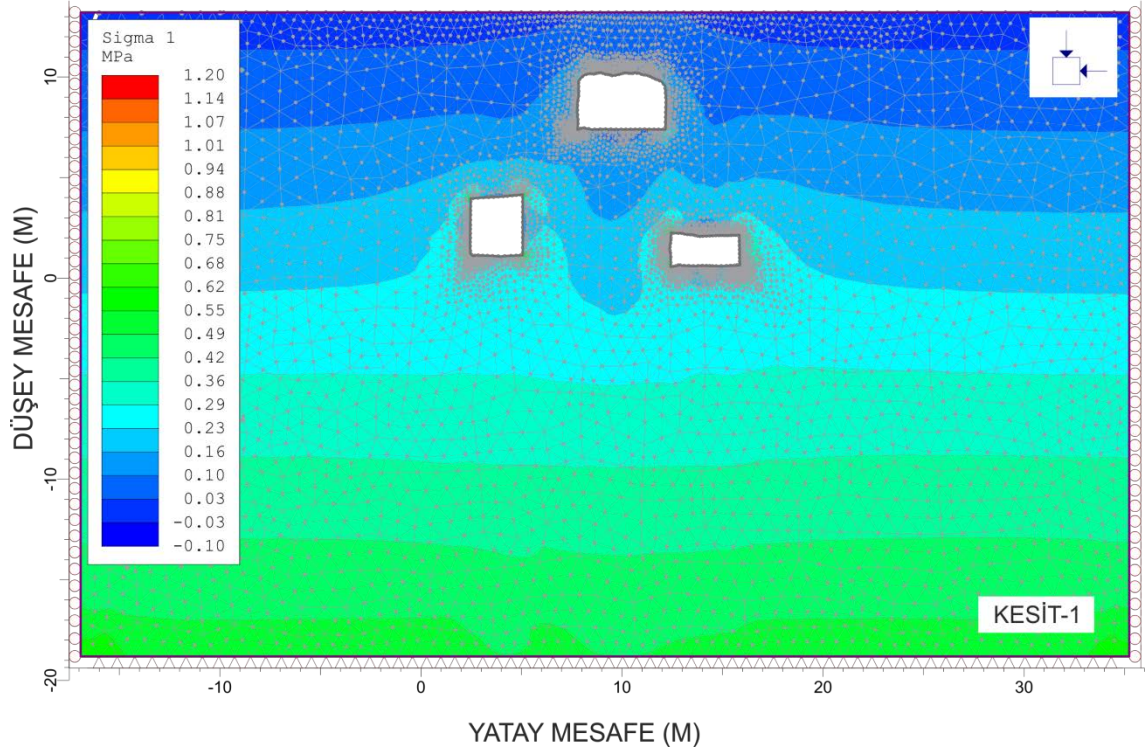
Şekil 4.6 Kesit 1 çekme gerilmelerinin dağılımı

üst ilişkisi olan boşluk varlığından etkilenmemektedir. Ayrıca açıklıklar etrafında meydana gelen çekme gerilmeleri oldukça düşük (<0.1 MPa) olarak gerçekleşmiş, bundan dolayı gerilmelere bağlı bir stabilite problemi bulunmamaktadır

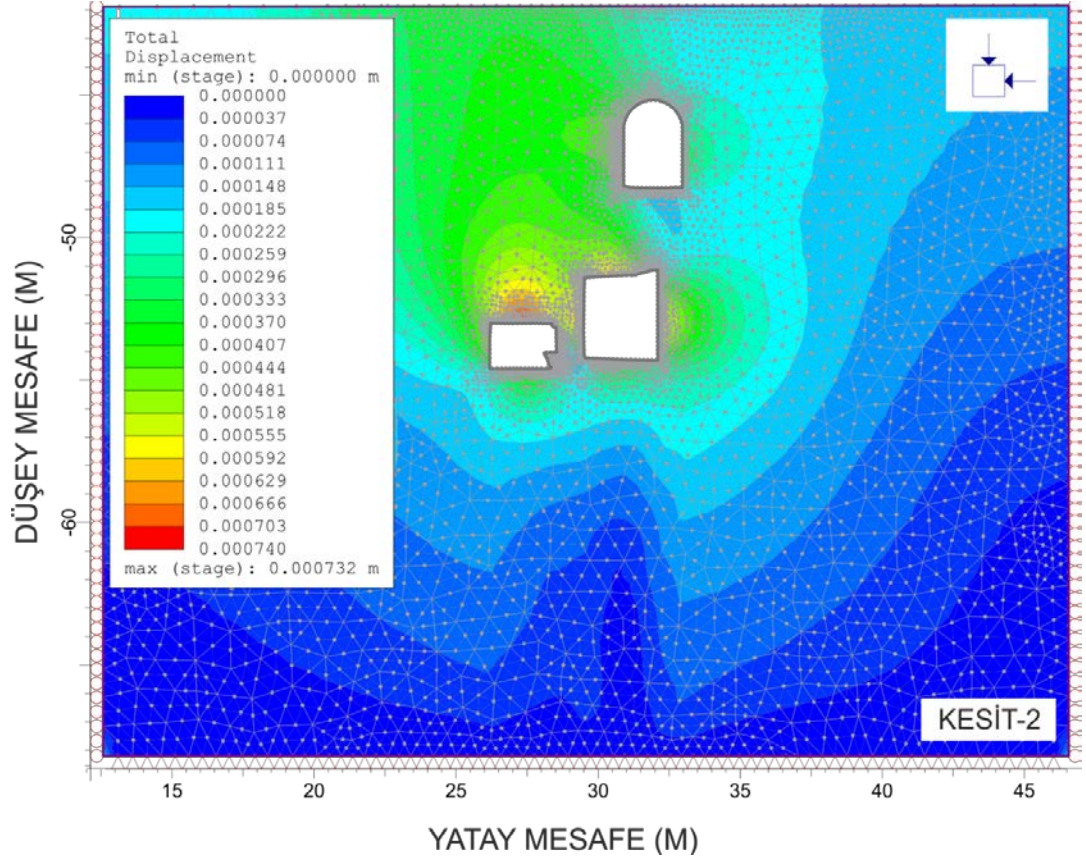
Şekil 4.10 Kesit 2’de oluşan çekme gerilmelerinin dağılımı

Rs2 9.0 yazılımı ile yapılan analiz sonuçlarına göre maksimum gerilme değeri 1.40 MPa gerçekleşirken, buna bağlı olarak maksimum deformasyon 0.732 mm olarak gerçekleşmiştir (Şekil 4.9, 4.10). Z06 nolu boşluğun sahip olduğu açıklık genişliği ve üzerindeki örtü kalınlığının fazla olmasına paralel olarak tavan bölümünde en yüksek deformasyon değeri elde edilmektedir. Yapılan analiz sonuçlarına göre açıklıkların birbirine uzak ve döşeme kalınlarının 3.22 metre olmasından dolayı açıklıklar alt üst ilişkisi olan boşluk varlığından etkilenmemektedir. Ayrıca açıklıklar etrafında meydana gelen çekme gerilmeleri oldukça düşük (<0.1 MPa) olarak gerçekleşmiş, bundan dolayı gerilmelere bağlı bir stabilite problemi bulunmamaktadır.

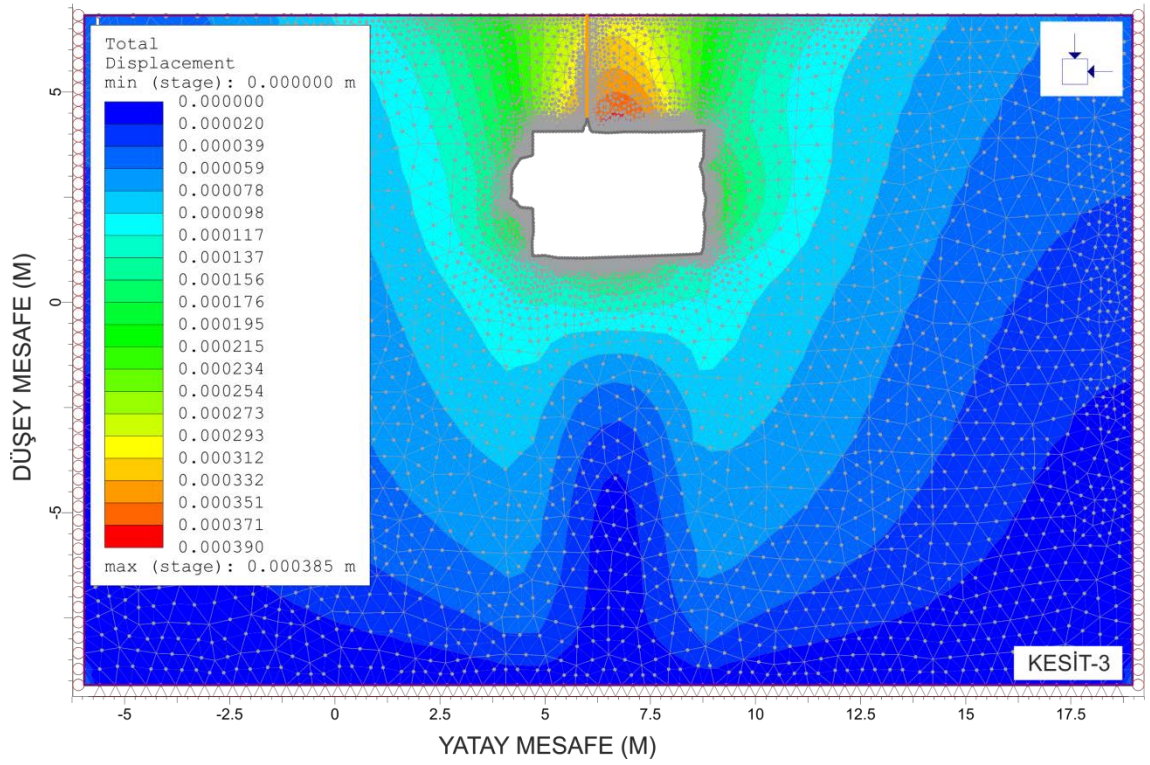
Şekil 4.13 Kesit 3'de oluşan deformasyonların dağılımı

Rs2 9.0 yazılımı ile yapılan analiz sonuçlarına göre maksimum gerilme değeri 0.52 MPa gerçekleşirken, buna bağlı olarak maksimum deformasyon 0.385 mm olarak gerçekleşmiştir (Şekil 4.12, 4.13). 204 nolu boşluğun sahip olduğu açıklık genişliğinin fazla olmasına ve tavanında gelişmiş olan açıklığa rağmen üzerindeki örtü kalınlığının az olmasına paralel olarak tavan bölümünde alanda alınan kesitler arasındaki en düşük deformasyon değeri elde edilmektedir. Ayrıca açıklıklar etrafında meydana gelen çekme gerilmeleri oldukça düşük (<0.1 MPa) olarak gerçekleşmiş, bundan dolayı gerilmelere bağlı bir stabilite problemi bulunmamaktadır.

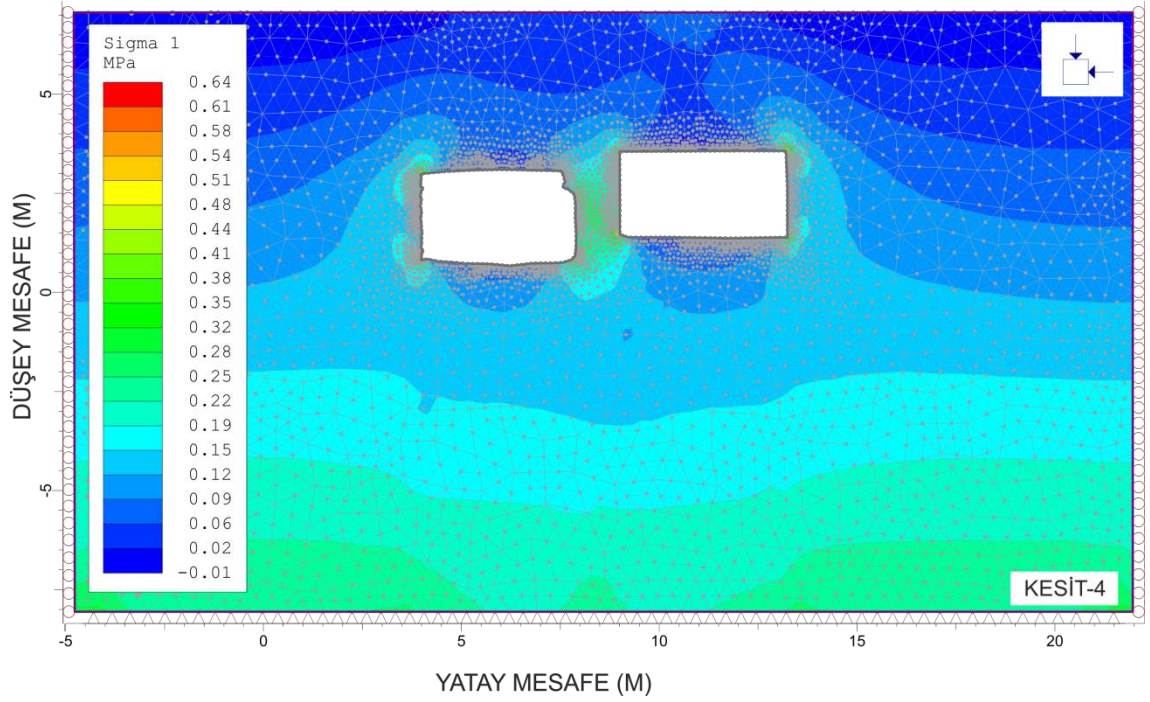
Şekil 4.15 Kesit 4’de oluşan çekme gerilmelerinin dağılımı

Rs2 9.0 yazılımı ile yapılan analiz sonuçlarına göre maksimum gerilme değeri 0.640 MPa gerçekleşirken, buna bağlı olarak maksimum deformasyon 0.646 mm olarak gerçekleşmiştir (Şekil 4.15, 4.16). Açıklıklar etrafında meydana gelen çekme gerilmeleri oldukça düşük (<0.1 MPa) olarak gerçekleşmiş, bundan dolayı gerilmelere bağlı bir stabilite problemi bulunmamaktadır.

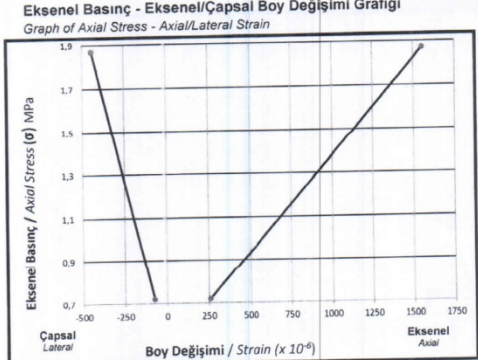
Kırılma Açısı / Failure Angle : 20°

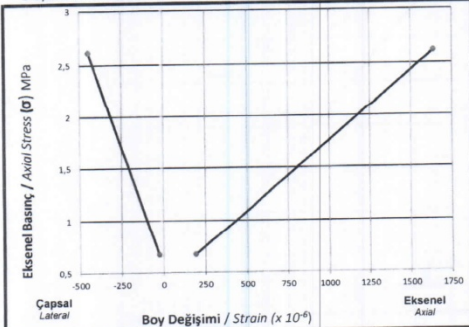
Eksenel Basınç - Eksenel/Çapsal Boy Değişimi Grafiği Graph of Axial Stress - Axial/Lateral Strain			
Kırılma Açısı : 16°

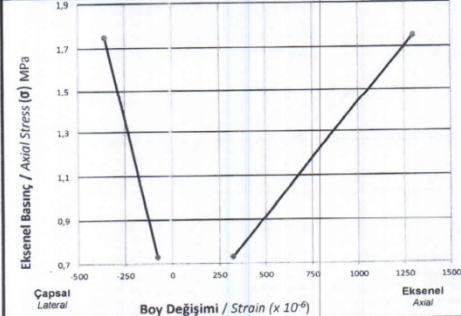
Kırılma Açısı : 18 °					
Açıklamalar / Remarks :					
Laboratuvar Sorumlusu / Lab. Responsible			Lab. Denetçi Mühendisi / Lab. Supervising Engineer
