**DERİNKUYU (NEVŞEHİR) YERLEŞİMİNDEKİ SİĞ
YERALTI KAYA OYMA YAPILARIN
DURAYLILIĞININ İNCELENMESİ**

**Jeoloji Anabilim Dalı
Yüksek Lisans Tezi**

**Haziran 2019
NEVŞEHİR**

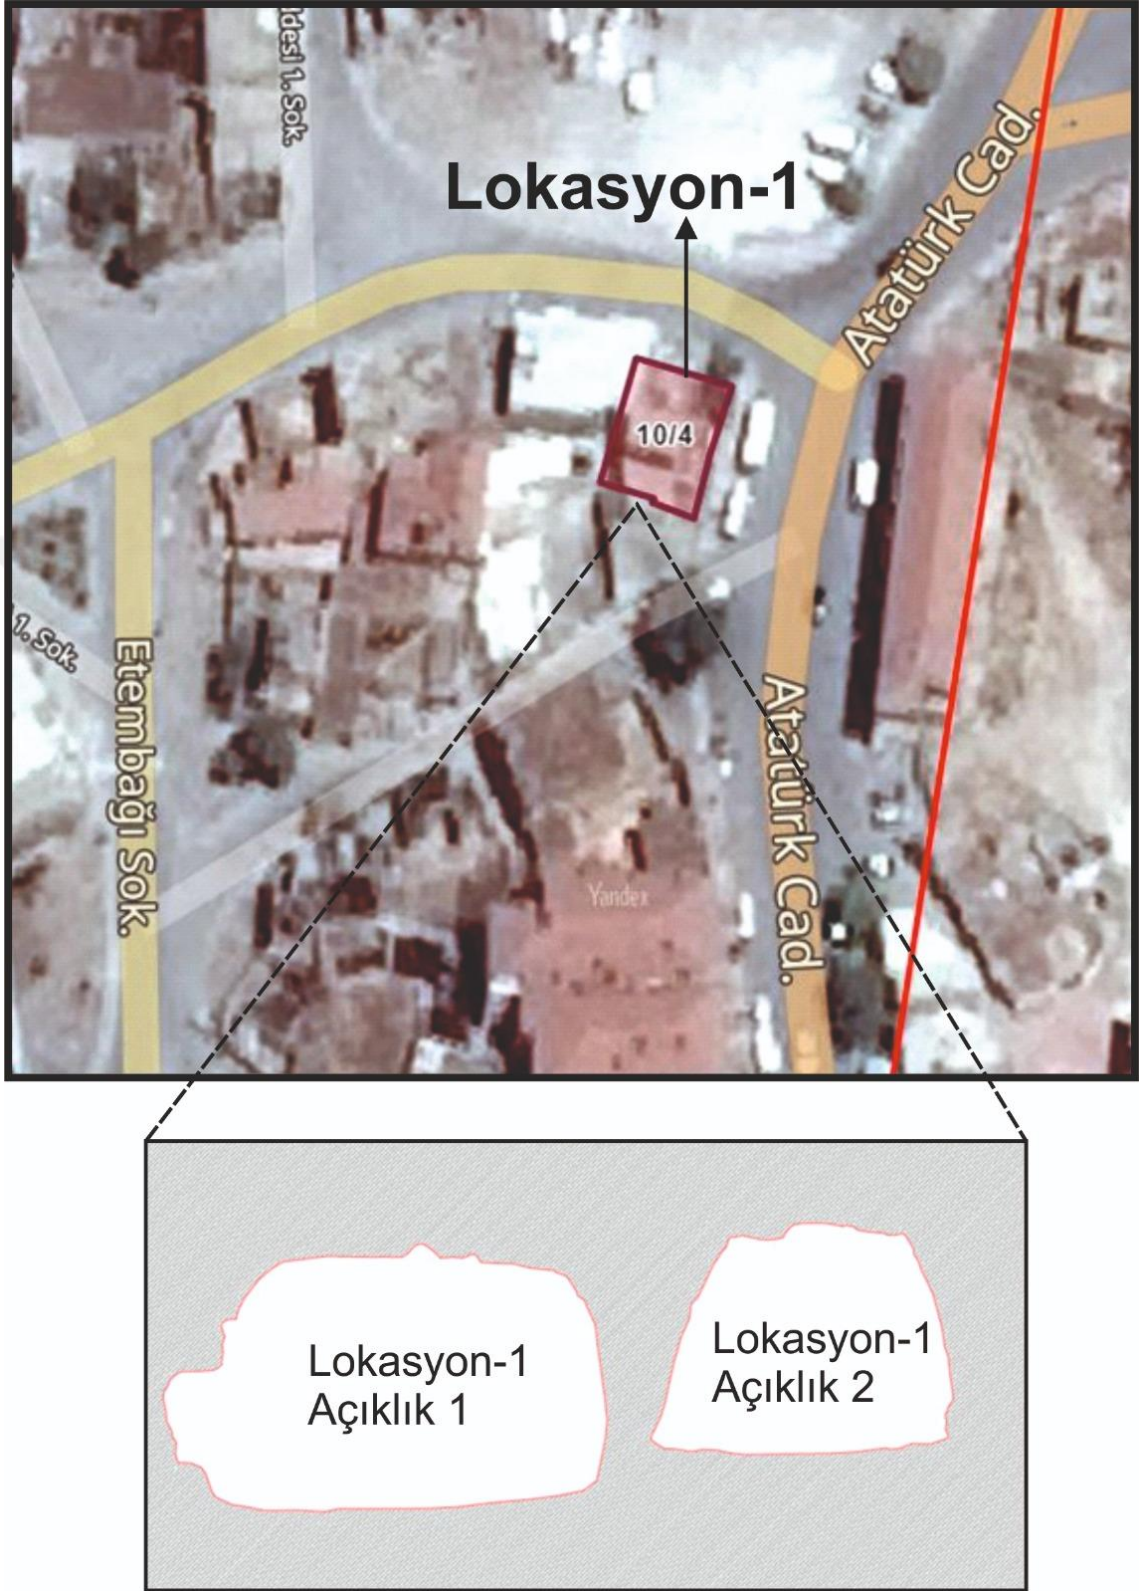
Şekil 1.4 Tez çalışması kapsamında incelenen Derinkuyu İlçesi, N. Kemal Mahallesi 10 ada 4 parselin görünümü (Lokasyon-1)

Derinkuyu ilçe merkezi genelinde eski meskenler, yol, kaldırım vb. gibi alanların altında çok sayıda düzensiz yeraltı kaya oyma açıklığına rastlamak mümkündür. Bu tez çalışmasında, Namık Kemal Mahallesi L33A15B4C Pafta 10 Ada 4 Parsel (yaklaşık yüzölçümü 177,76 m²) (Şekil 1.4) ve Baş Mahalle 30.27.A.A. Pafta 105 Ada 1 Parsel (yaklaşık yüzölçümü 437,43 m²) (Şekil 1.5) numaralı taşınmazların altında bulunan kaya oyma mekânların incelemesi yapılmıştır.

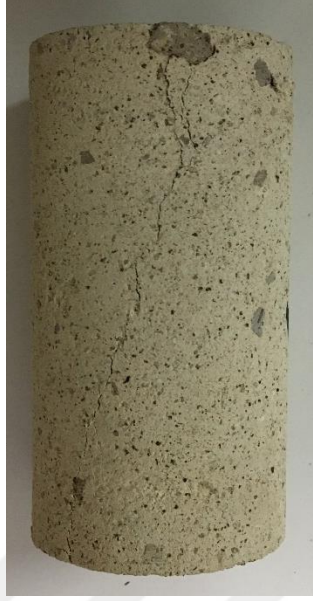
Şekil 3.3 İncelenen lokasyonlarda yer alan ignimbiritten alınan karot örneğinden bir görünüm

Bu tez çalışması kapsamında incelenen iki adet kaya oyma mekândan, boşluğun içerisinde oluşturulduğu ignimbirit malzemesinin özelliklerini yansıtabilecek şekilde blok numuneler alınarak Nevşehir Hacı Bektaş Veli Üniversitesi Jeoloji Mühendisliği Bölümü Kaya-Zemin Mekaniği Laboratuvarı'na nakledilmiş ve burada deneysel çalışmalarda kullanılmak üzere karot örnekler alınmıştır (Şekil 3.3).

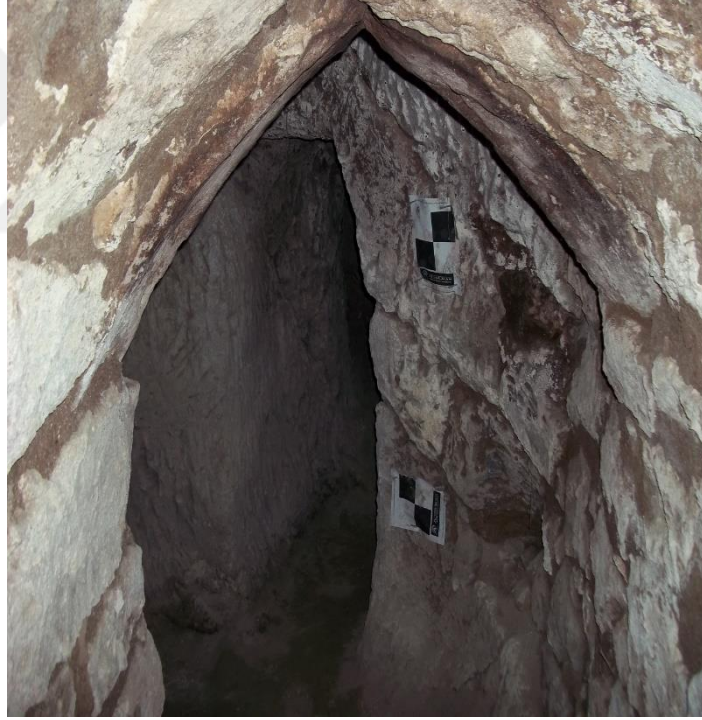
Şekil 3.4 Lokasyon-1’de bulunan kaya oyma mekânın iç kısmından bir görünüm

Arazi çalışmaları kapsamında, öncelikle Lokasyon-1 (Şekil 3.4) ve Lokasyon-2 (Şekil 3.5) alanlarındaki yeraltı kaya oyma yapıları için daha önce yapılmış olan rölöve projeleri dikkate alınarak yerinde incelenmiştir. Kaya kütle özelliklerinin belirlenebilmesi için her iki inceleme alanındaki yeraltı boşluğunu oluşturan ignimbirit malzemesinden blok numune alımı yapılmıştır. Lokasyon alanları için hazırlanmış olan rölöve projelerinin yerinde uygunluğu da kontrol edilmiştir. Öte yandan, yeraltı boşluklarının duraylılığına etki edecek süreksizliklerin varlığının tespiti amacıyla yeraltı boşluklarında süreksizlik incelemesi gerçekleştirilmiştir. Bunun sonucunda Lokasyon-2’de bir adet süreksizliğin iç mekândan geçtiği gözlenmiş ve bu süreksizliğin özellikleri belirlenmiştir.

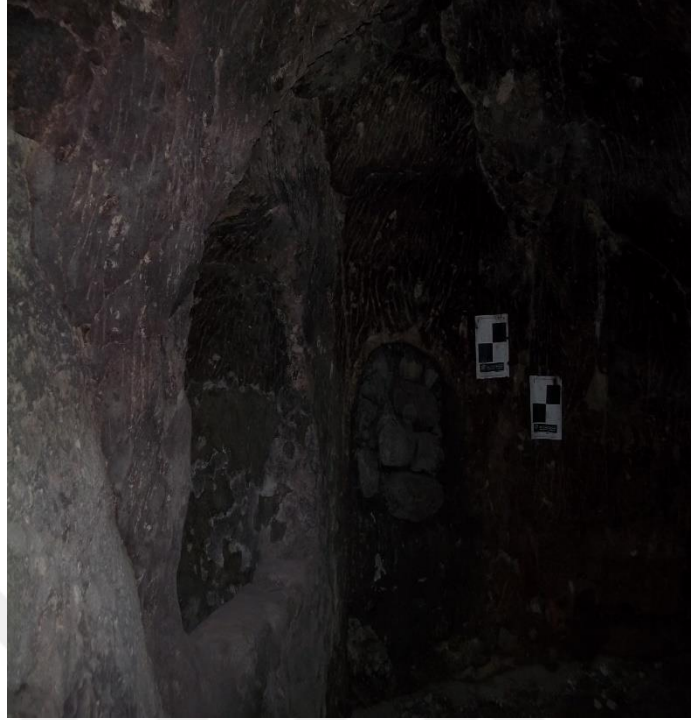
Şekil 3.5 Lokasyon-2’de bulunan kaya oyma mekânın iç kısmından bir görünüm

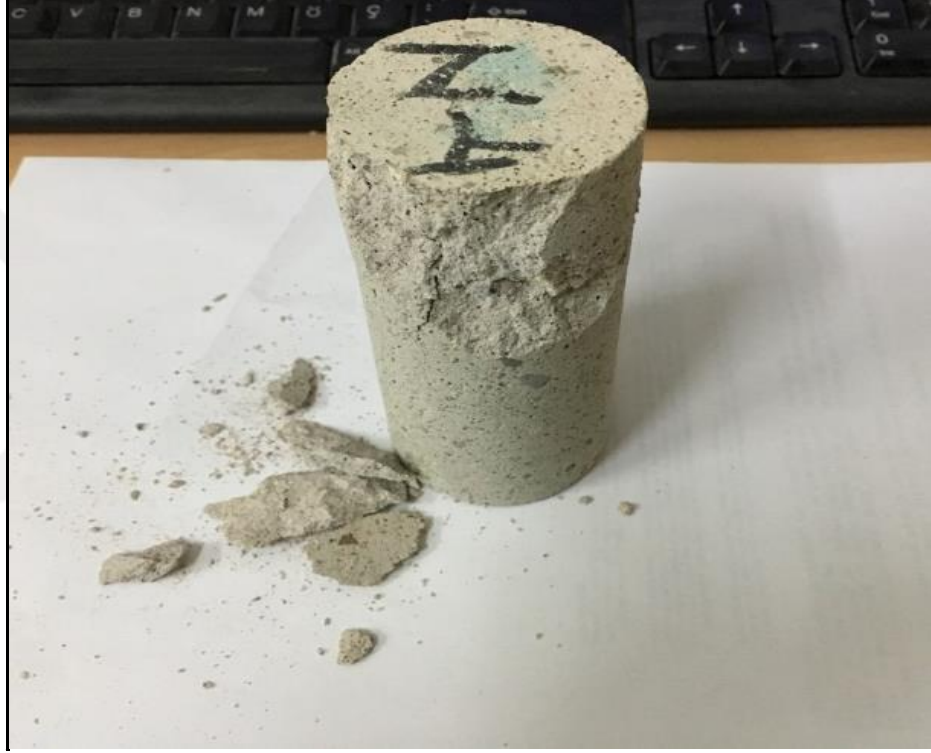
Şekil 3.6 Tek eksenli basınç dayanımı deneyi sonrası yenilen karot numunesi

Tek eksenli basınç dayanımı tespitinde laboratuvarında bulunan kaya presi makinası kullanılmıştır. Çapı 54 mm ve boyu 110 mm olan silindirik karot numunenin taban alanına kırılma anında etkiyen yük belirlenmiştir. Deney sırasında yükleme hızı 0.35 kN/s seçilmiştir. Yenilme sonrası (Şekil 3.6) her bir örneğin tek eksenli basınç dayanımı değerleri kaydedilmiştir.

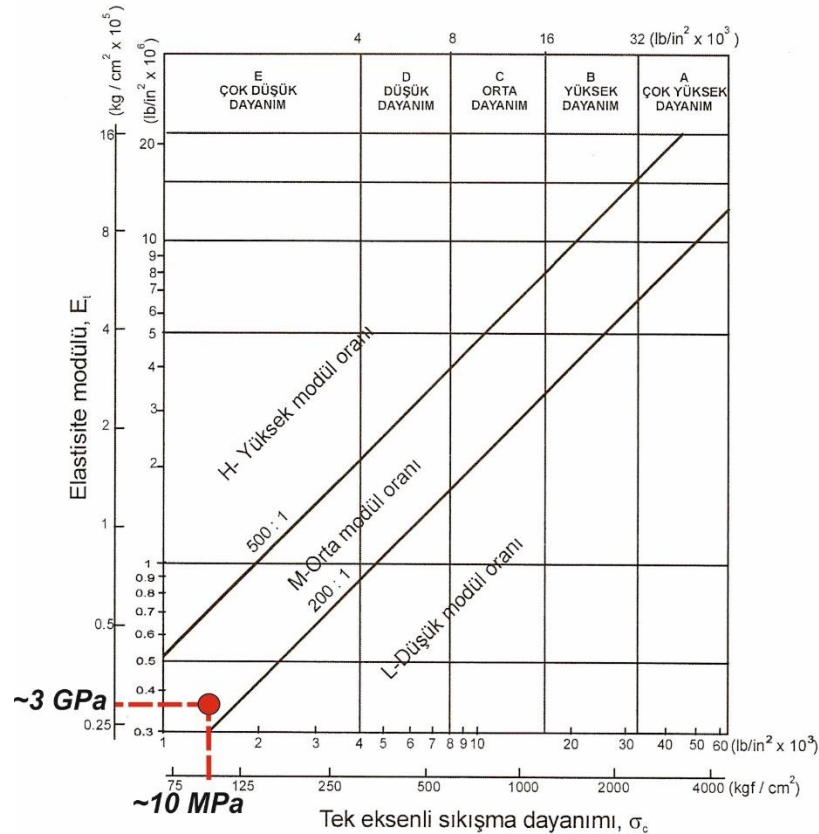
Şekil 4.1 İnceleme sahasındaki ignimbirit için modül oranının Deere ve Miller (1966) sınıflamasına göre belirlenmesi [17].

Öte yandan, inceleme sahasındaki ignimbirit [17] tarafından önerilen birleştirilmiş mühendislik sınıflamasına göre değerlendirildiğinde, söz konusu ignimbirit kayasının elastisite modülü değeri açısından “orta” modül oranına sahip olduğu görülmektedir (Şekil 4.1).

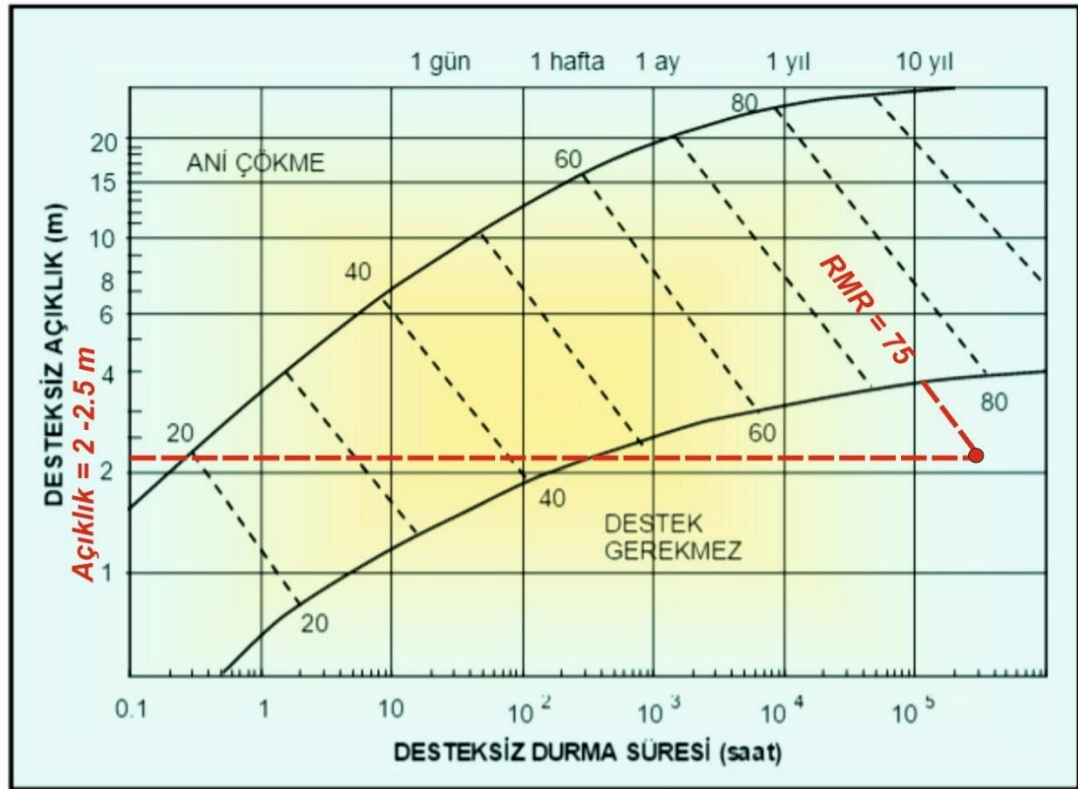
Şekil 4.2 İncelenen yeraltı açıklıklarındaki ignimbiritlerin kazı açıklığına bağlı olarak desteksiz kalma süresi

boyutu küçüldükçe ve kaya kalitesi yükseldikçe desteksiz kalabilme süresi de artmaktadır. Kaya kütlelerinin desteksiz kalma sürelerinin veya desteksiz olarak kalabilecek açıklık boyutlarının yaklaşık olarak tahmininde RMR kaya kütle sınıflaması sisteminden faydalanılabilmektedir. Buna göre, Şekil 4.2’de sunulan grafiksel ilişki yardımıyla belirli bir RMR puanına sahip kaya kütlelerinin desteksiz durabileceği açıklık miktarı ve desteksiz durma süresi ortaya konabilmektedir. İncelenen yeraltı boşluklarında kazı açıklıkları genel olarak 2-2.5 m arasında değişmektedir. Buna göre RMR puanı 75 olan bu ignimbiritlerin 2-2.5 m açıklık genişliklerinde desteksiz durabildikleri Şekil 4.2’den de görülebilmektedir.

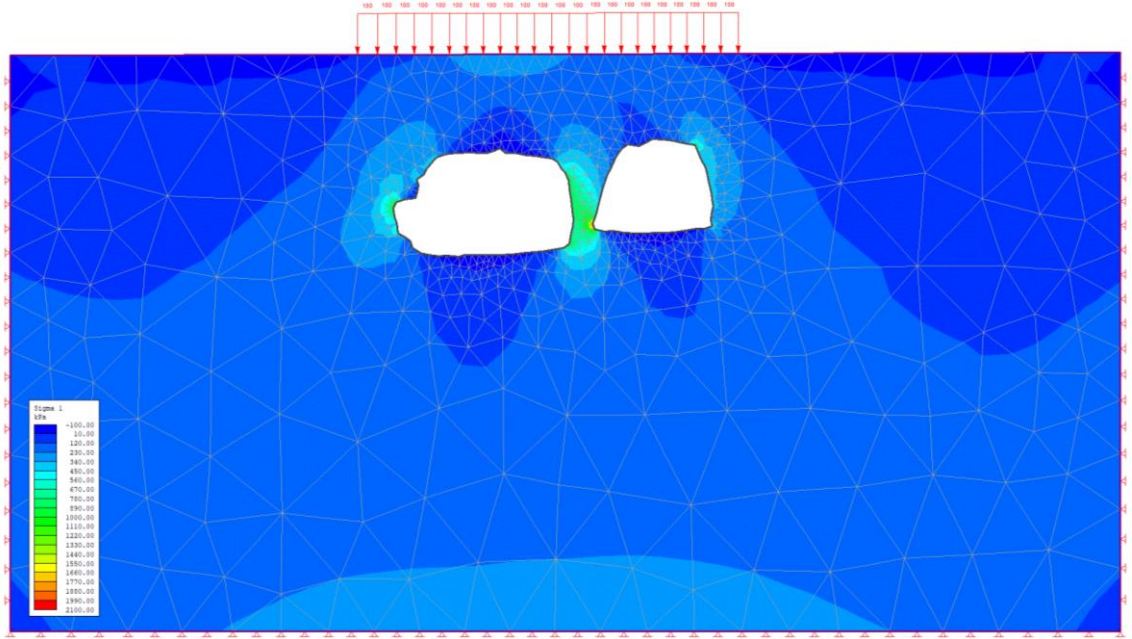
Şekil 4.6 Lokasyon-1/Kesit-1’de maksimum asal gerilme (σ_1) dağılımı

Bu bölümde Derinkuyu yerleşiminde inceleme alanı olarak seçilen noktalardan biri olan Lokasyon-1'deki duraylılık sonlu elemanlar yöntemiyle gerçekleştirilen analizlerle iki ayrı kesit üzerinde incelenmiştir. Lokasyon-1'de iki adet kaya oyma mekân mevcuttur. Şekil 4.6'da sunulan ilk kesitteki iki adet yeraltı açıklığının genişlikleri sırasıyla 4.76 ve 3.06 metre, yükseklikleri ise 2.86 ve 2.53 metredir. Açıklıkların üstündeki örtü kalınlığı 2.57 ve 2.31 metredir. Analizlerde bina, trafik vb. gibi etkilerle yeraltı açıklıkları üzerinde oluşabilecek basınçları yansıtmak amacıyla 100 kPa düşey gerilme eklenmiştir. Belirtilen koşullara bağlı olarak gerçekleştirilen analizler sonucunda Lokasyon-1/Kesit-1'deki maksimum asal gerilme (σ_1) dağılımı Şekil 4.6'da verilmektedir.

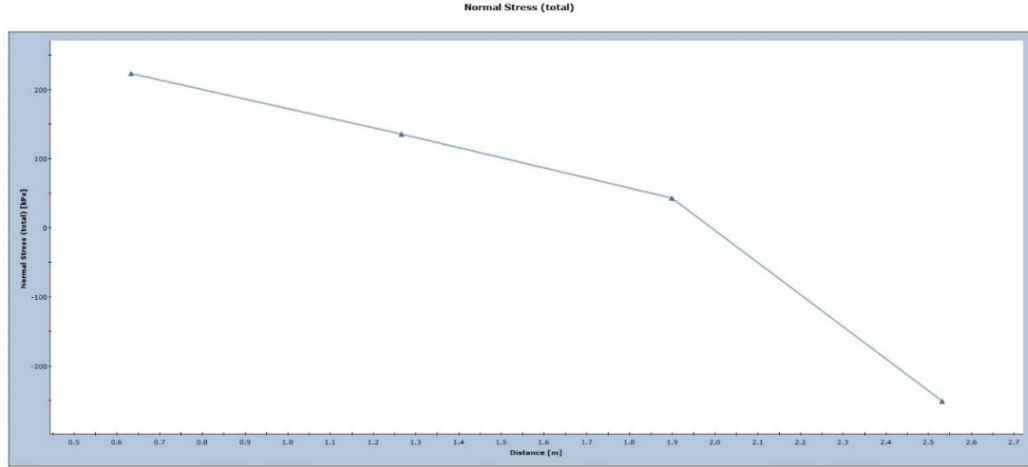
Şekil 4.7 Lokasyon-1/Kesit-1’de yüzeyden itibaren açıklık tavanına etkileyen normal gerilme grafiği

Şekil 4.7’deki grafikte açıklık üzerinde normal gerilmenin derinlikle olan değişimi gösterilmektedir. Bu kesitte yüzeye yakın kesimlerde normal gerilme değerlerinin yüzeydeki 100 kPa ilave gerilmenin de etkisiyle yaklaşık 200 kPa mertebesinde olduğu ve yaklaşık 2 metre derinlikten sonra yeraltı boşluğu üzerinde çekme gerilmelerinin (- ile gösterilen) olduğu görülmektedir.

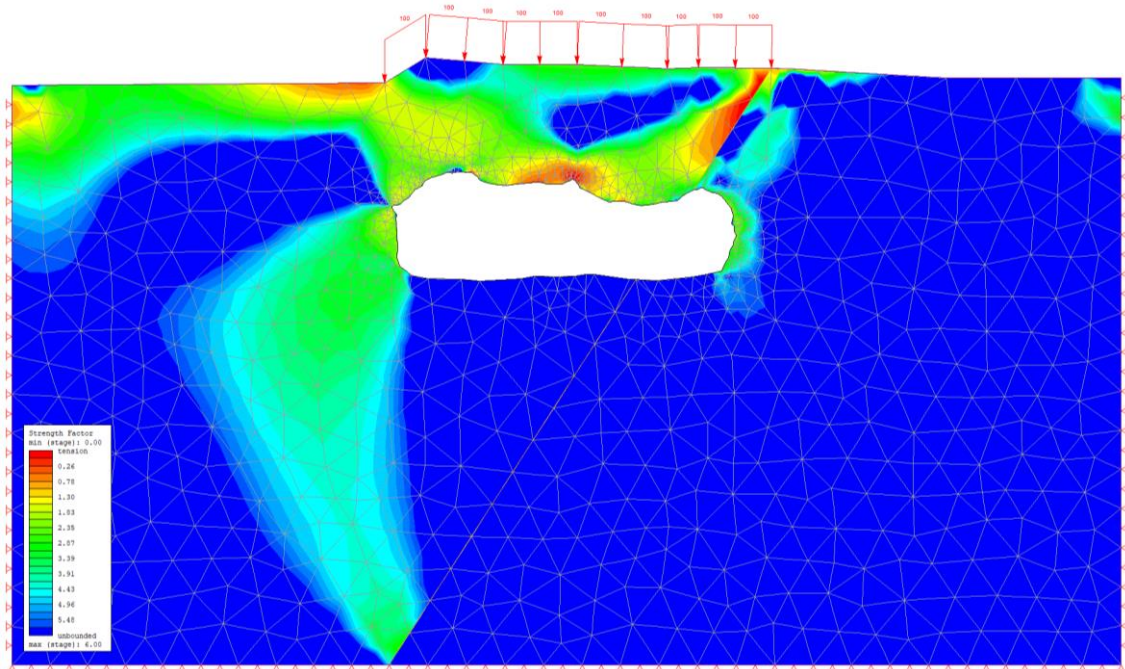
Şekil 4.20 Lokasyon-2/Kesit-2'de dayanım faktörü dağılımı

Lokasyon-2'deki 2 nolu kesit için dayanım faktörünün dağılımı Şekil 4.20'de verilmiştir. 100 kPa ilave düşey gerilmeler altında incelenen yeraltı boşluğunun tavan kesimlerinde dayanım faktörünün 1'in altına düştüğü belirlenmiştir. Bununla birlikte açıklığı kesen süreksizlikte de yenilmelerin olabileceğini işaret eden dayanım faktörü değerleri (0.26) elde edilmiştir. Buna göre sadece örtü yükü gerilmelerine maruz kalan söz konusu açıklık duraylılığını koruyabilse de, bina yükü, trafik yükü vb. gibi ilave gerilmeler altında kaya oyma mekânda yenilmelerin oluşması muhtemeldir. Diğer kesimlerde dayanım faktörü değeri 2.8 mertebelerindedir ve herhangi bir yenilmeyi işaret etmemektedir.

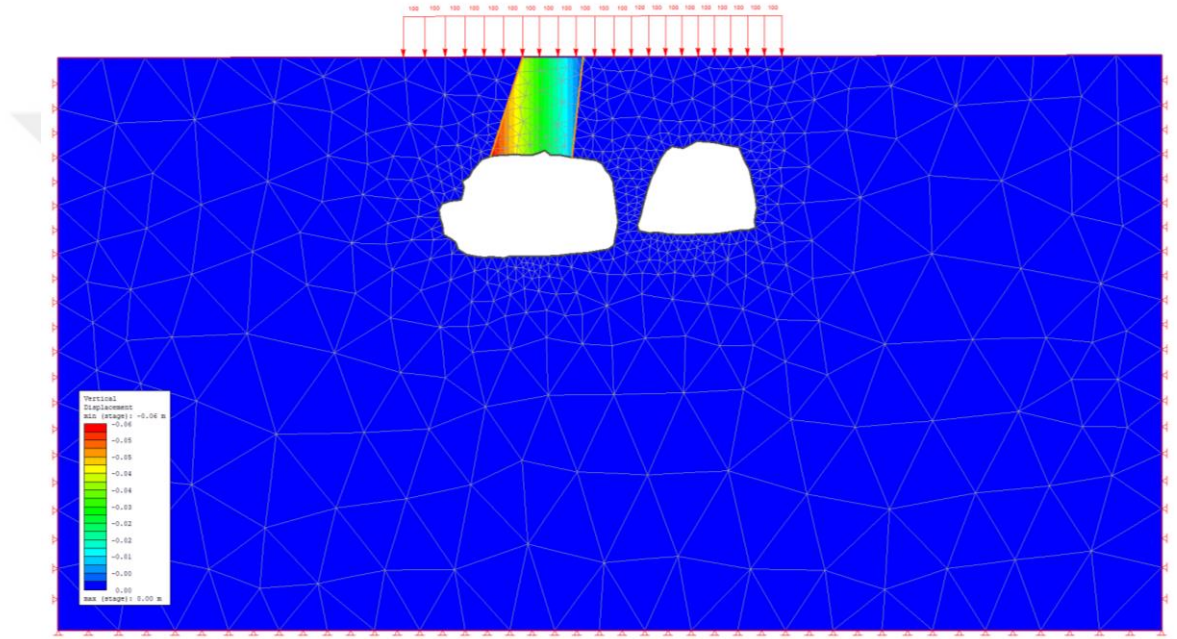
Şekil 4.32 Lokasyon-1/Kesit-1'de süreksizlik varsayımına göre düşey yerdeğiştirme dağılımı

sunulan kesitte düşey yerdeğiştirme miktarı 1 mm civarındayken, açıklık tavan kesimlerinde yüzeye kadar uzanan bir ayrışma zonu bulunması durumunda düşey yerdeğiştirmelerin 23 cm'e kadar olabileceği belirlenmiştir. Öte yandan açıklıkları kesen birden fazla süreksizlik bulunması durumunda süreksizlikler tarafından oluşturulan bloklarda yaklaşık 6 cm civarında yerdeğiştirme olacağı da Şekil 4.32'de görülebilmektedir. Belirlenen bu değer, kaya oyma mekanların tavan kesimlerinde duraysızlıkların tetiklenmesine neden olabilecektir.
